## REKOMENDACJE W ZAKRESIE DOSTOSOWANIA PRZESTRZENI PUBLICZNYCH W JORDANOWIE DO POTRZEB SENIORÓW I OSÓB Z NIEPEŁNOSPRAWNOŚCIAMI

W dniu 27 listopada 2018 roku, odbyły się w Jordanowie jednodniowe warsztaty planistyczne dotyczące dostosowania przestrzeni publicznych do potrzeb seniorów. Spacer rozpoznawczy odbywał się na trasie od Urzędu Miasta Jordanowa, przez ul. J. Słowackiego, ul. Gen. S. Maczka do budynku Poczty Polskiej przy rynku.

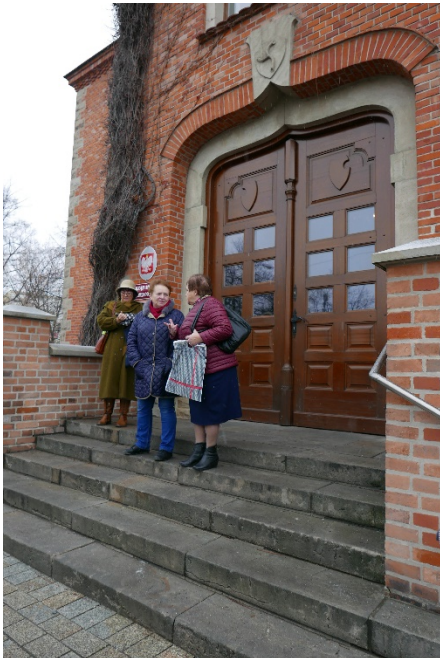
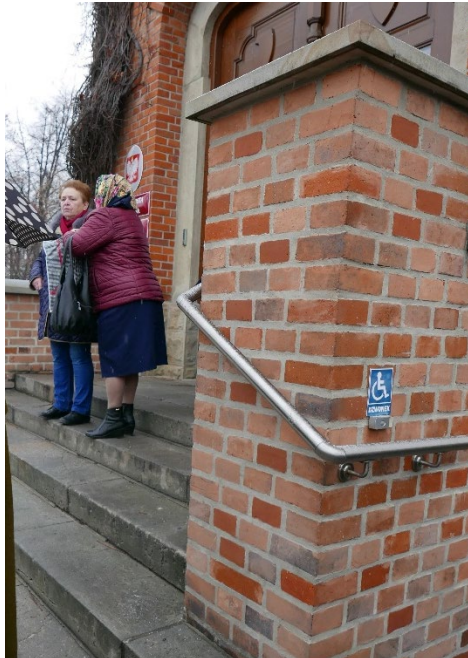
### 1. Budynek Urzędu Miasta – PRIORYTET

Budynek Urzędu Miasta nie został dostosowany do potrzeb osób niepełnosprawnych, nie ma w nim pochylni ani windy. Na zewnętrznej ścianie budynku, przy schodach, znajduje się przycisk przyzywowy, jednak jego lokalizacja powoduje, że przycisk jest niewidoczny.

- Dostosowanie wejścia do budynku Urzędu Miasta do potrzeb seniorów i osób niepełnosprawnych poprzez dobudowanie podjazdu, windy lub wyposażenie budynku w schodofaż (po uzgodnieniu z konserwatorem zabytków, w związku z zabytkowym charakterem budynku)

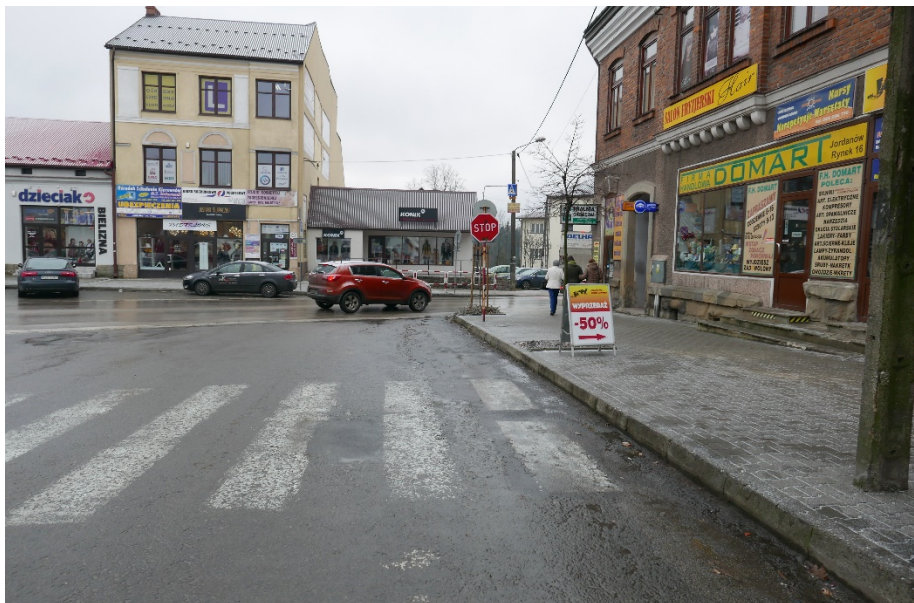
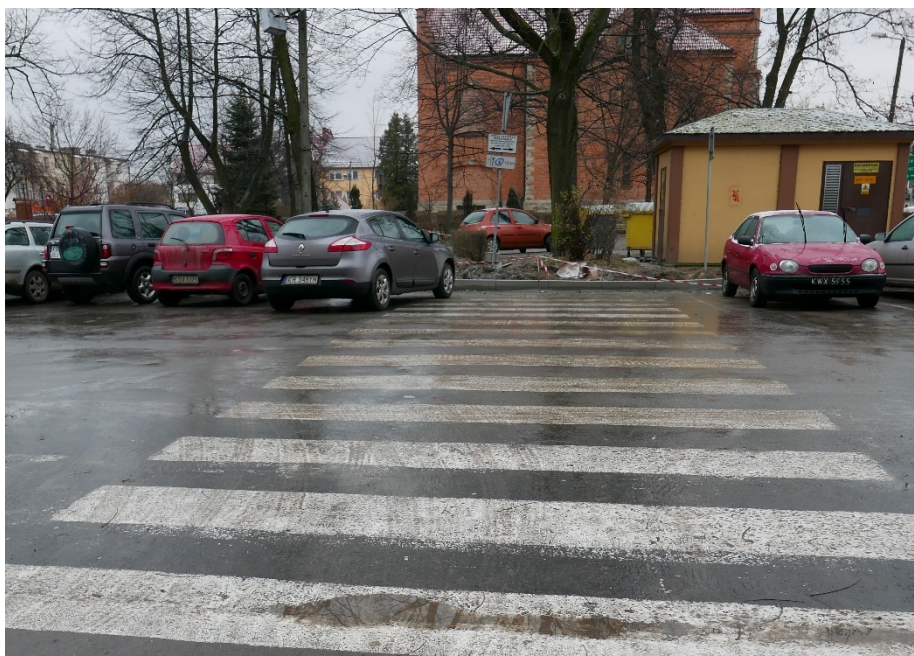
## 2. Przejścia dla pieszych w obrębie rynku – PRIORYTET

Obszar rynku jest obecnie poddawany pracom rewitalizacyjnym. Z pozyskanych informacji wynika, że lokalizacje przejść dla pieszych nie ulegną zmianie a poziom nawierzchni jezdni podniesie się po wylaniu nowej warstwy asfaltu. Już na tym etapie prac warto zwrócić uwagę na odpowiednie wyprofilowanie chodników i obniżenia wszystkich krawężników do poziomu jezdni. Maksymalna dopuszczalna wysokość krawężnika wynosi 2cm. Ruch w centrum miasta jest wyjątkowo intensywny, co obniża poziom bezpieczeństwa pieszych, generuje drgania i hałas.

Przejścia dla pieszych są słabo oznakowane, linie pasów niewidoczne.

Wzmocnienie oznakowania przejść powinno obejmować zarówno oświetlenie tych stref, zróżnicowanie struktury nawierzchni w miejscu zbliżania się do drogi, jak również wyróżnienie kolorystyczne i wprowadzenie sygnalizacji dźwiękowej.

- Odpowiednie wyprofilowanie nawierzchni chodników i zrównanie krawężników z poziomem jezdni
- Wzmocnienie oznakowania wszystkich przejść w rejonie centrum miasta poprzez oświetlenie ich, zmianę struktury nawierzchni przy zbliżaniu się do przejścia, wyróżnienie kolorem oraz wprowadzenie sygnalizacji dźwiękowej
- Zweryfikowanie możliwości przekierowania lub ograniczenia ruchu samochodów ciężarowych w ścisłym centrum Jordanowa

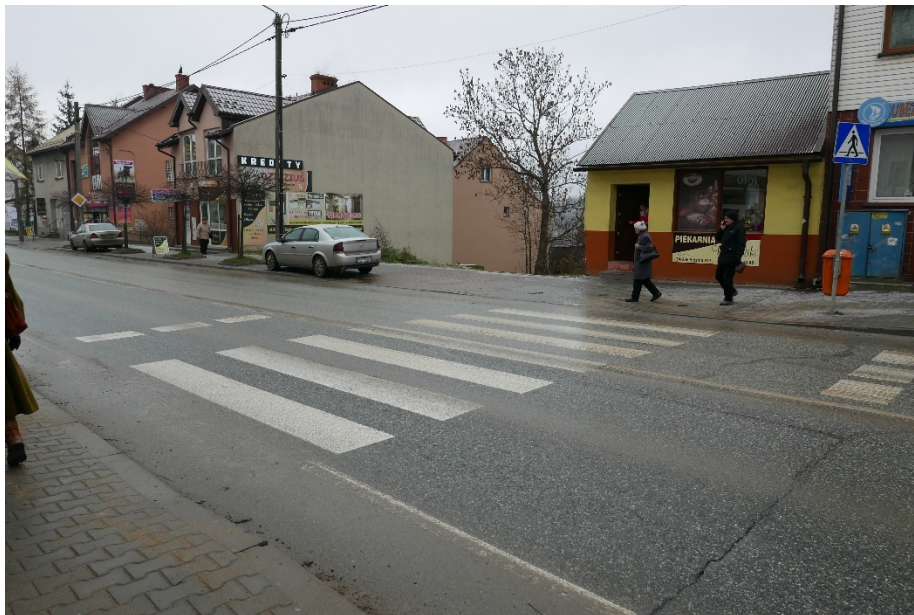
3. **Przejścia dla pieszych na drogach dojazdowych do rynku (m.in. Droga krajowa nr 28 – ul. J. Piłsudskiego)**

Duży ruch samochodowy w centrum miasta zagraża bezpieczeństwu jego mieszkańców. Słabo oznakowane przejścia dla pieszych na drogach dojazdowych do rynku mogą stać się przyczyną częstych wypadków. Poruszające się ze znaczną prędkością pojazdy często nie zwalniają, zbliżając się do pasów.

- Wzmocnienie oznakowania przejść dla pieszych poprzez oznakowanie kolorem, oświetlenie oraz zróżnicowanie struktury nawierzchni jezdni.
- Wprowadzenie elementów spowalniających ruch pojazdów

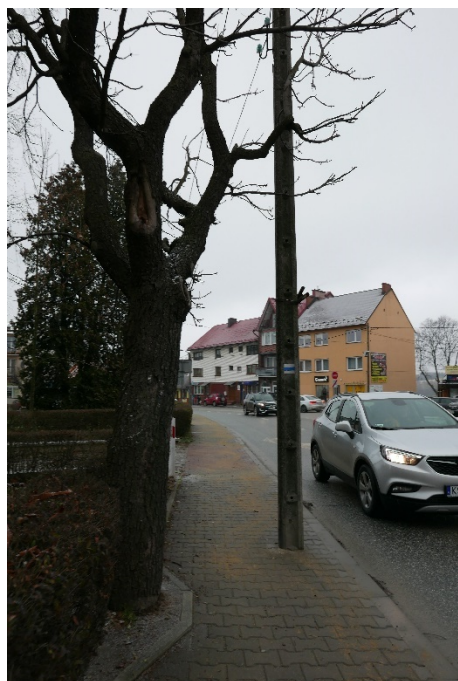
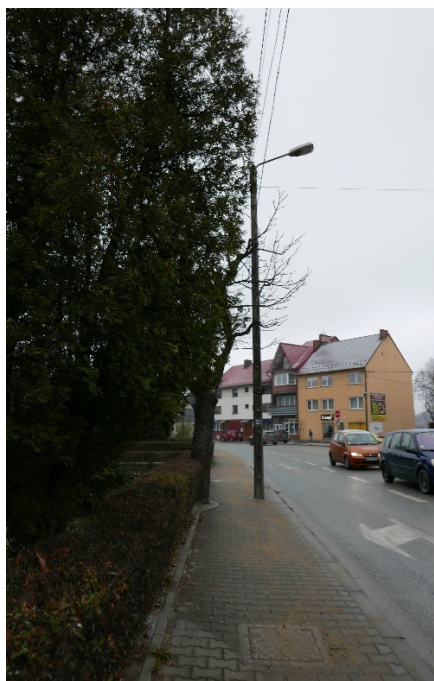
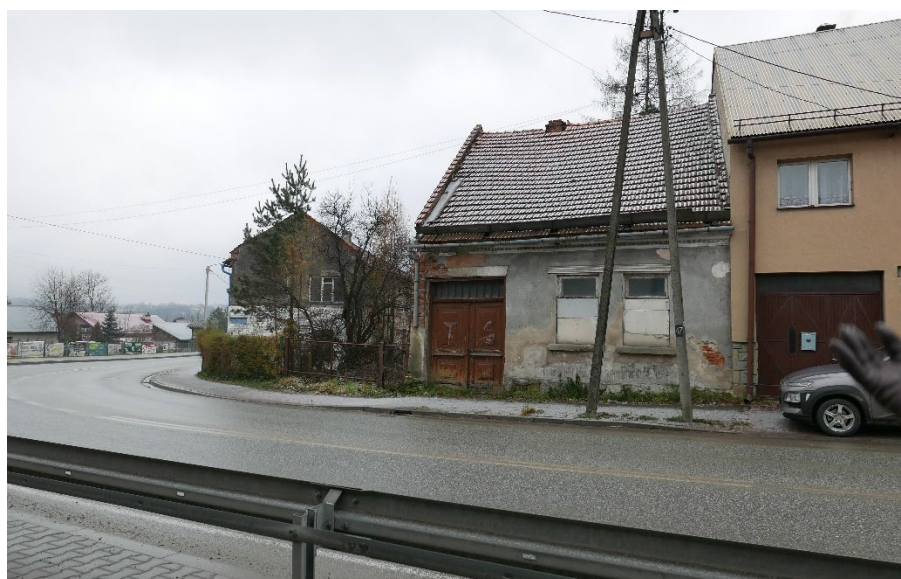
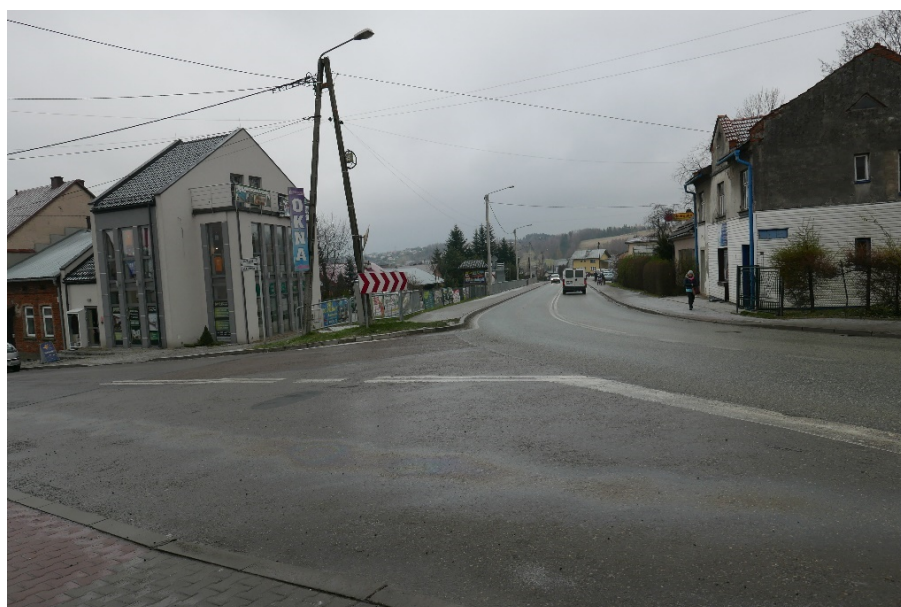
4. Odcinek Drogi Krajowej nr 28 od rynku do ul. M. Kopernika (ul. J. Piłsudskiego)

W rejonie Urzędu Miasta, przy drodze DK28, światło chodnika zostało ograniczone przez rosnące w jego strefie drzewo oraz ustawiony nieopodal słup.

Na wysokości apteki, w poziomie chodnika znajdują się metalowe klapy zamykające zsyp do piwnic. Podczas opadów stają się śliskie, zagrażają bezpieczeństwu mieszkańców.

Dalej przy DK28, na zakręcie drogi, w rejonie skrzyżowania z ul. M. Kopernika znajduje się budynek mieszkalny, który z biegiem lat niszczeje, a jego stan techniczny zagraża bezpieczeństwu przechodniów. Wygląd budynku wpływa negatywnie na estetykę tej części miasta i sąsiednich zabudowań.

- Zweryfikowanie możliwości poszerzenia zawężonego przejścia na chodniku poprzez przesunięcie słupa.
- Wymiana pokryw w rejonie apteki przy ul. J. Piłsudskiego z gładkiej blachy na materiał antypoślizgowy o nawierzchni ryflowanej
- Wnioskowanie do Nadzoru Budowlanego o zabezpieczenie elewacji budynku - podejmowane jako działanie tymczasowe. Docelowo – proponowane dążenia do usunięcia niszczonego budynku lub zmianę przeznaczenie tego terenu w Miejscowym Planie Zagospodarowania Przestrzennego, ewentualnie wykup i zagospodarowanie działki.

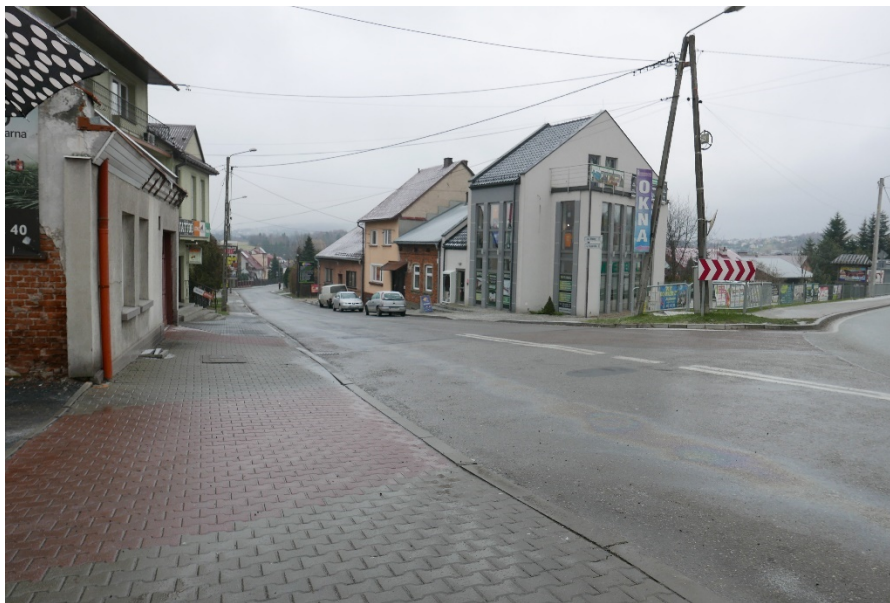
5. **Ulica Mikołaja Kopernika:**

Na ul. Kopernika prowadzącej do zabudowań jedno- i wielorodzinnych (os. Wrzosey) nie ma przejścia dla pieszych.

Jest ono szczególnie potrzebne w pobliżu skrzyżowania z DK28, na wysokości narożnego budynku handlowo-usługowego. Wprowadzając przejście dla pieszych, należy wypoziomować w tym miejscu chodnik oraz obniżyć krawężniki. Przejście musi posiadać oznakowania poziome (np. zróżnicowanie kolorystyczne) i pionowe znaki informacyjne.

Na środku chodnika przy ul. M. Kopernika znajduje się słup, który stanowi barierę i utrudnia poruszanie się. W oddalonej od DK28 części, ulica M. Kopernika nie posiada instalacji oświetlenia ulicznego.

- Wprowadzenie oznakowanego przejścia dla pieszych na ul. M. Kopernika w rejonie skrzyżowania z DK28 (ul. J. Piłsudskiego), przy wjeździe na os. Wrzosa
- Przesunięcie słupa betonowego postawionego na środku chodnika przy ul. M. Kopernika
- Wprowadzenie instalacji oświetlenia ulicznego na całej ul. M. Kopernika

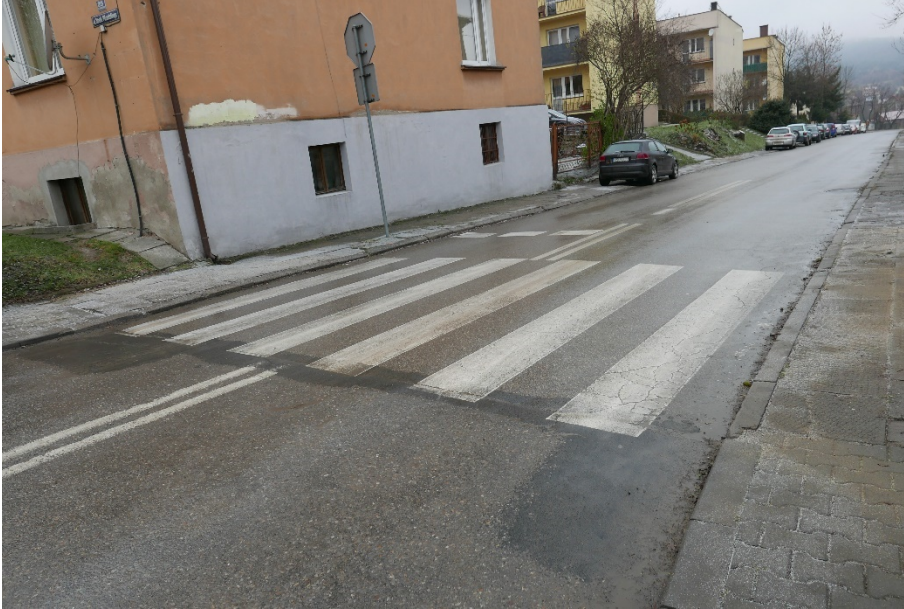
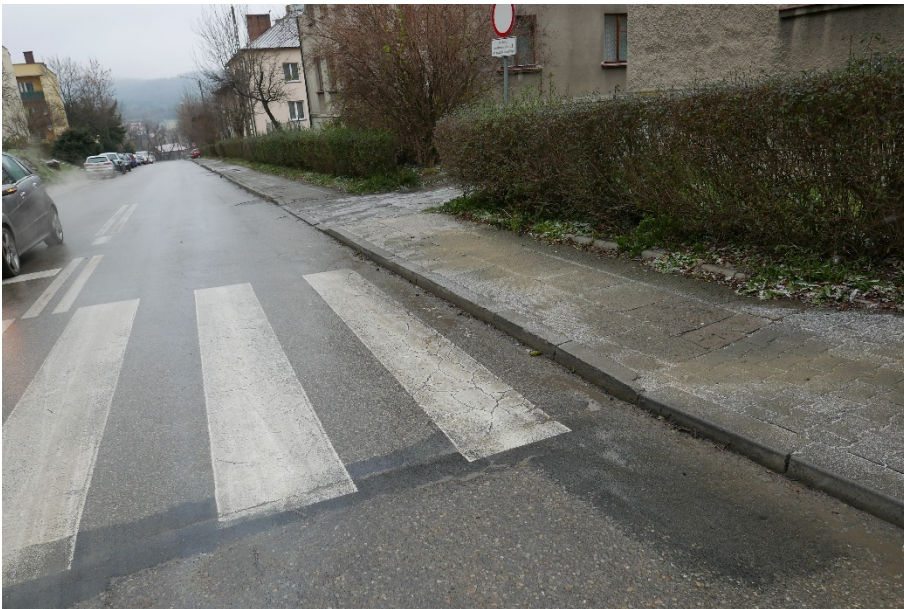
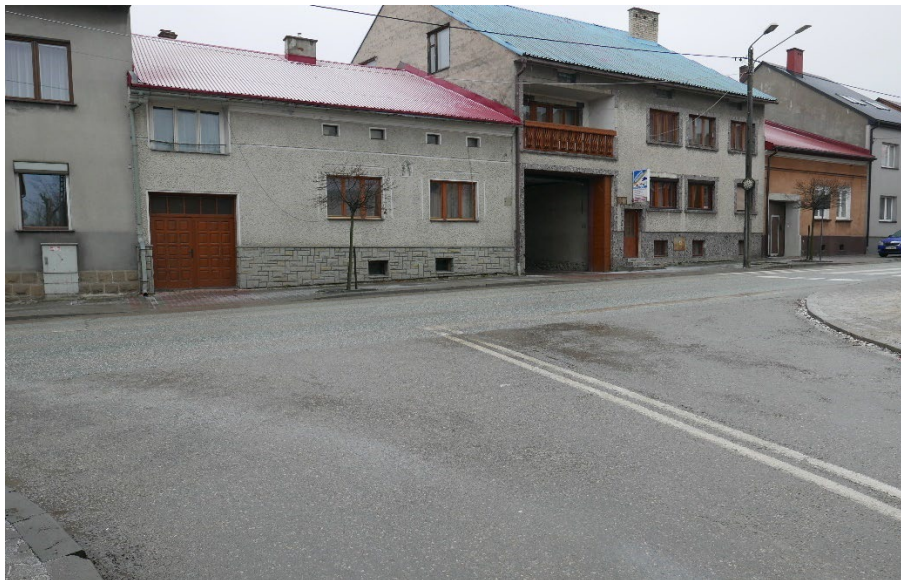
6. **Przejście dla pieszych przy skrzyżowaniu ulic J. Słowackiego i ul. J. Piłsudskiego (DK28) – PRIORYTET**

Skrzyżowanie ulic J. Piłsudskiego i ul. J. Słowackiego (w rejonie Biblioteki) posiada przejście dla pieszych, jednak jest ono wsunięte w głąb ul. J. Słowackiego. Pozostawienie takiej sytuacji bez dodatkowych działań powoduje, że piesi (w tym dzieci uczęszczające tą drogą do szkoły) przechodzą przez ul. J. Słowackiego na wprost, przed pasami. Sprzyja to wypadkom i potrąceniom. Wprowadzenie barierek lub łańcuchów na łukach ul. J. Słowackiego skierowałoby ruch pieszy na pasy.

Ponadto chodniki oraz krawężniki przy przejściu nie zostały odpowiednio obniżone i wyprofilowane. Rekomenduje się także wzmocnienie oznakowania ww. przejścia np. poprzez wyróżnienie kolorem. Ponadto w ulicę J. Słowackiego wjeżdżają samochody ciężarowe, o tonażu przekraczającym 10t, ignorując tym samym zlokalizowany przy skřęcie znak zakazu.

- Montaż barierek ochronnych na łukach przy skřęcie z ul. J. Piłsudskiego (DK28) w ul. J. Słowackiego, by uniemożliwić skracanie sobie drogi przez pieszych
- Obniżenie krawężników i wypoziomowanie chodników przy przejściu dla pieszych
- Wzmocnienie oznakowania przejścia dla pieszych na ul. J. Słowackiego
- Regularne weryfikowanie zakazu wjazdu w ul. J. Słowackiego samochodów o tonażu powyżej 10t przez Policję (wniosek do Policji o regularne kontrolowanie tego odcinka)

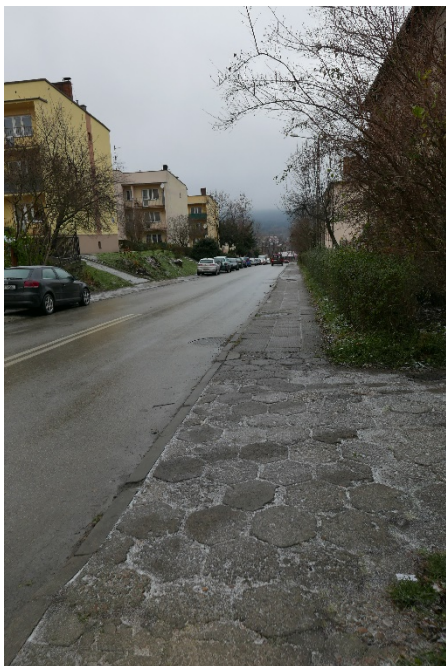
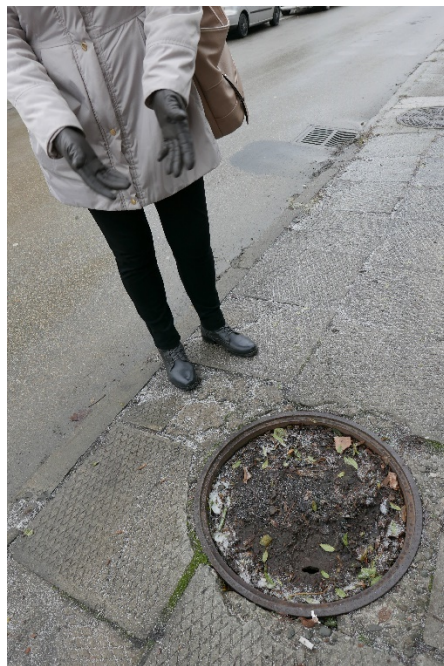
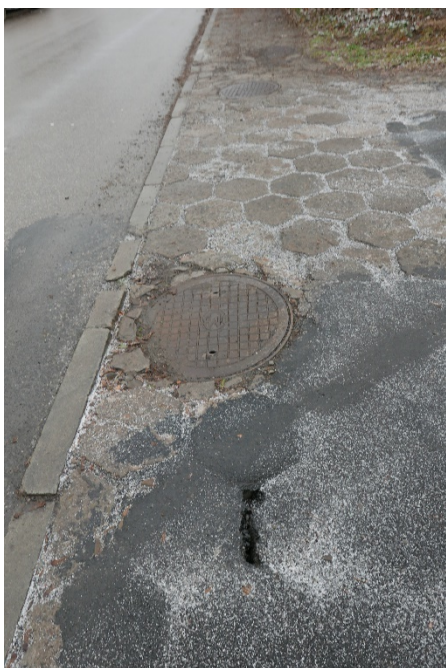
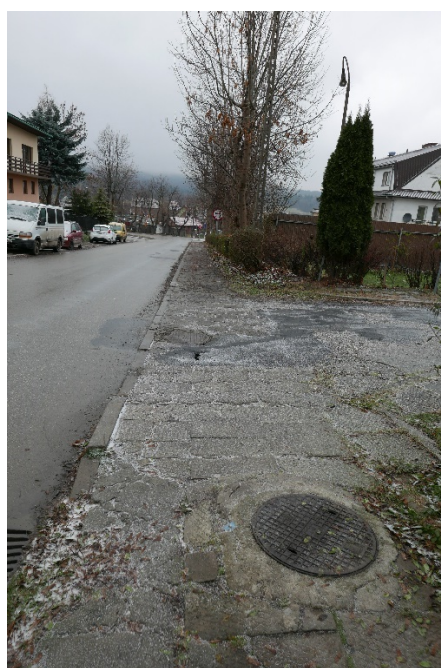
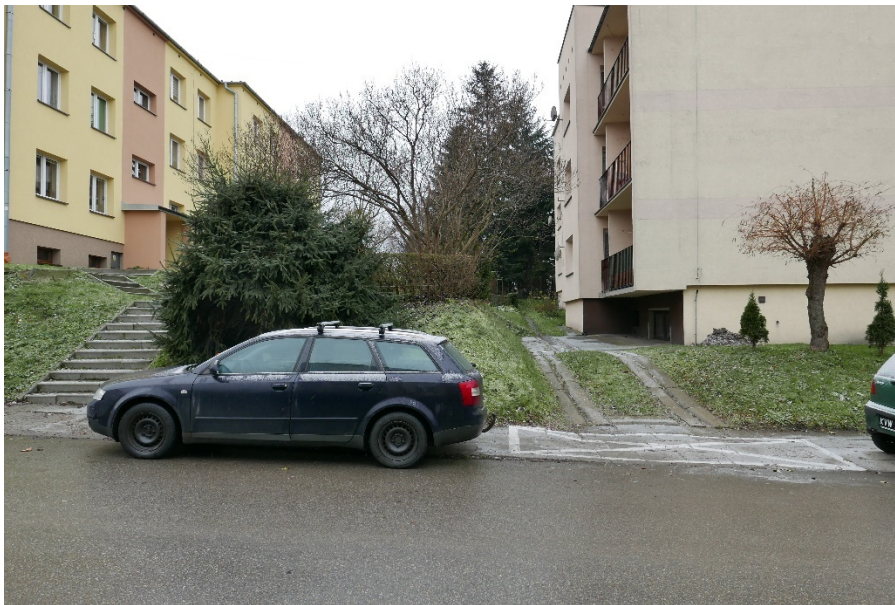
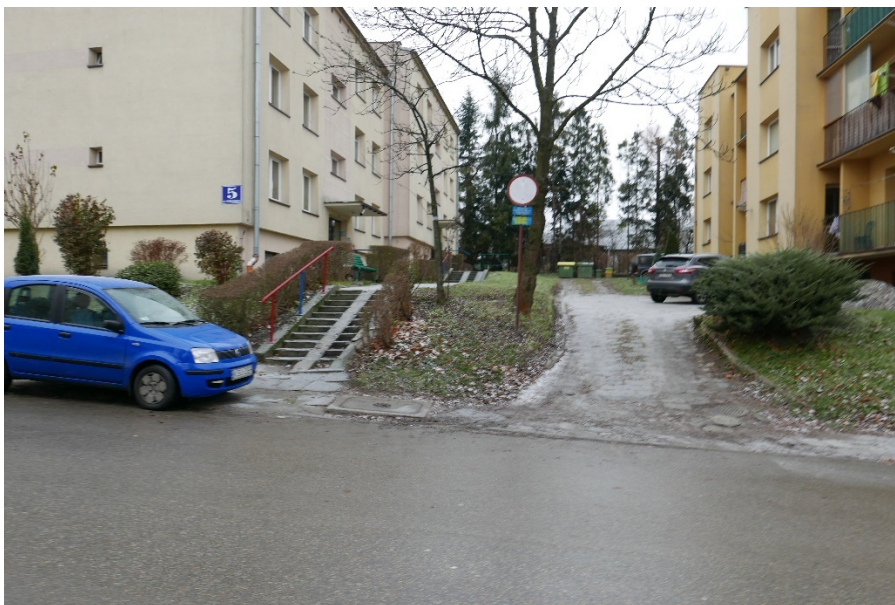
7. Ulica J. Słowackiego

Chodnik wzdłuż ul. J. Słowackiego jest w złym stanie technicznym, liczne ubytki w nawierzchni stanowią zagrożenie dla chodzących tamtędy osób. Zalegające na chodniku liście i igliwie utrudniają poruszanie się.

Konieczne jest zapewnienie połączenia komunikacyjnego dla osób niepełnosprawnych między ul. J. Słowackiego a blokami o numerach 5,7,9. Istniejące podjazdy w formie pasów na schodach nie mogą pełnić funkcji podjazdów dla osób niepełnosprawnych, podobnie jak wjazdy dla samochodów na osiedlowy parking od strony ul. J. Słowackiego. Rekomenduje się także zapewnienie dojazdu do każdego z bloków.

- Wymiana nawierzchni chodnika wzdłuż ul. J. Słowackiego wraz ze zniszczonymi pokrywami studzienek, z ujednoczeniem płaszczyzn i wykonaniem obniżeń w rejonie przejścia dla pieszych
- Kontrola czystości chodnika (np. usuwanie zalegających liści)
- Wykonanie pochylni dla osób niepełnosprawnych od strony ul. J. Słowackiego jako lekkiej konstrukcji stalowej lub wyprofilowanego w odpowiednim spadku chodnika.

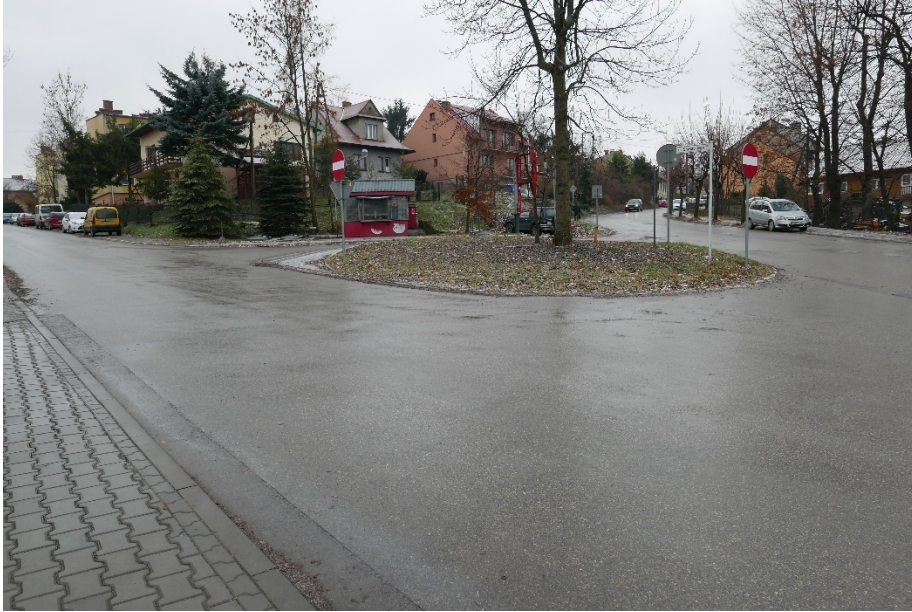
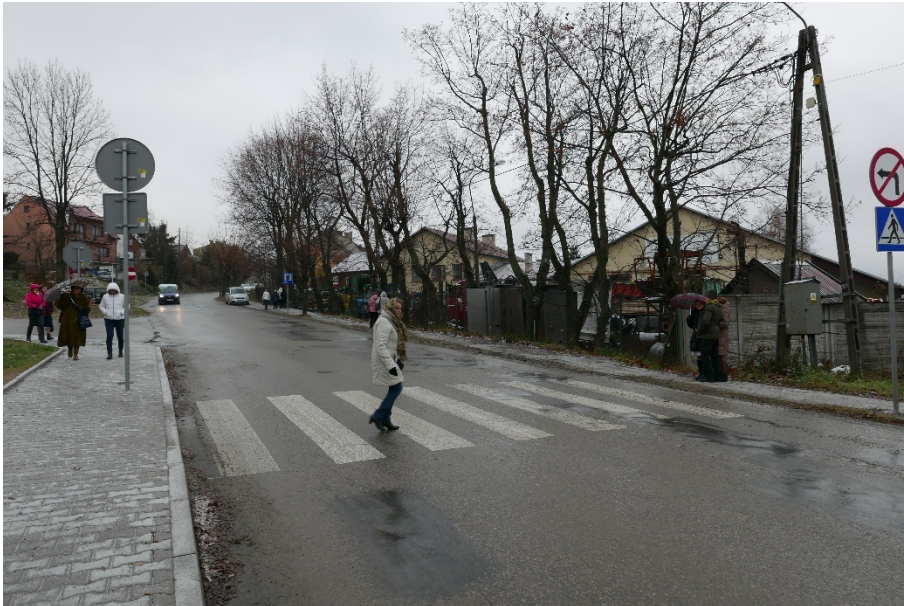
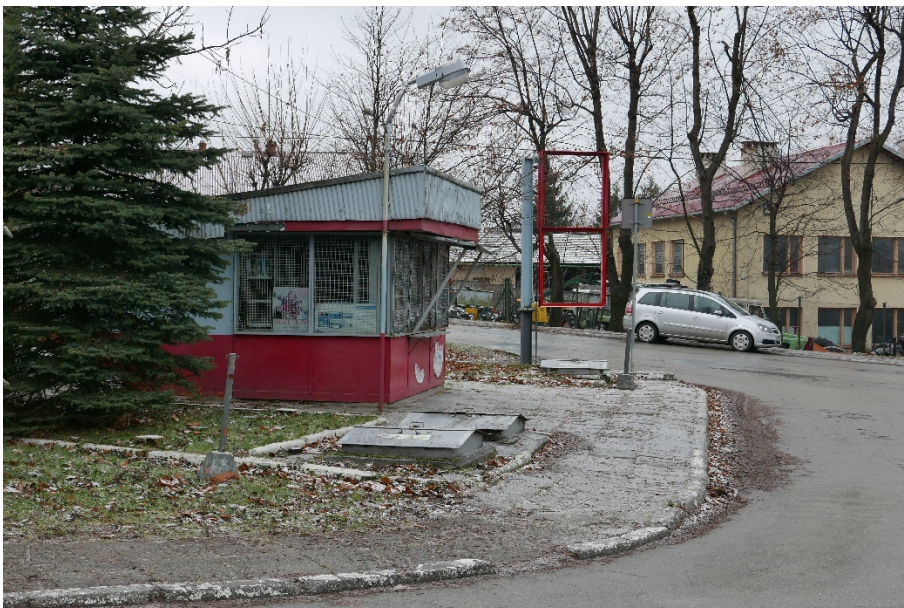
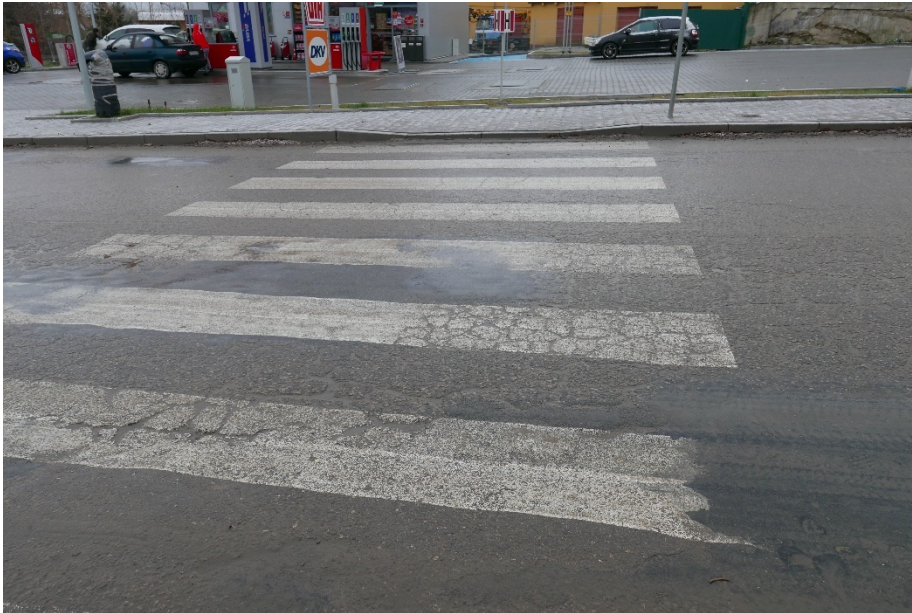
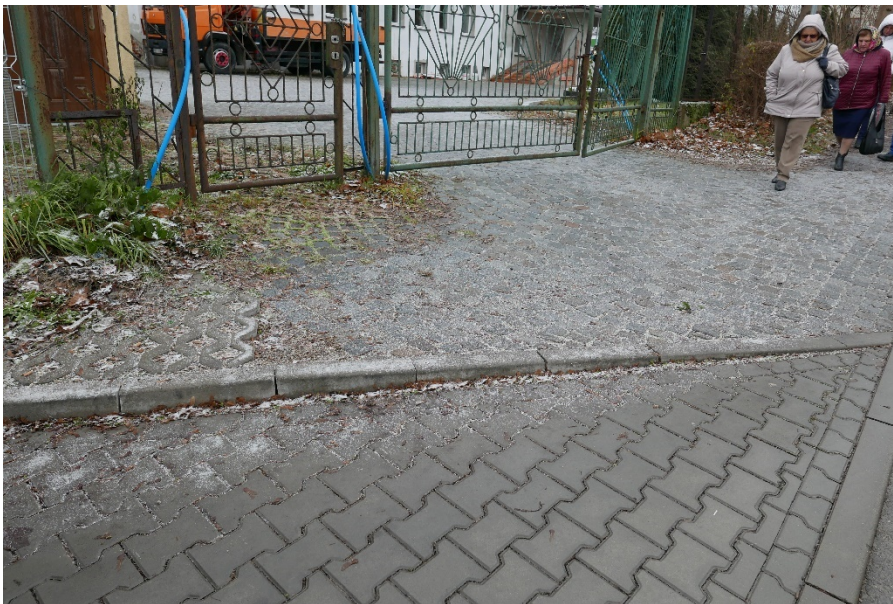
8. Skrzyżowanie ul. J. Słowackiego z ul. Gen S. Maczka wraz z otoczeniem

Na skrzyżowaniu ulic J. Słowackiego i ul. Gen S. Maczka panuje chaos informacyjny. Skrzyżowanie przypomina rondo z powodu ukształtowania na jego środku zielonej wyspy. Nie ma jednak znaków informujących o zbliżaniu się do ronda i definiujących sposób poruszania się. Taka niekonsekwencja jest przyczyną dowolnego interpretowania ruchu na skrzyżowaniu przez kierowców.

W miejscu dotychczasowej stacji paliw pozostały metalowe ramy zagrażające bezpieczeństwu pieszych, a nieczynna budka paliwowa wraz z kanałami przekrytymi blachą negatywnie wpływają na estetykę tego miejsca.

Przy wjeździe na nową stację benzynową, w miejscach styku nawierzchni znajduje się wysoki chodnik. Rekomenduje się obniżenie krawężnika i wprowadzenie w tym miejscu przejścia dla pieszych. Do rozważenia jest zróżnicowanie kolorystyczne nawierzchni, które będzie sugerować ciągłość chodnika. Przy przejściu dla pieszych przez ul. Gen. S. Maczka nie obniżono krawężników i nie wyprofilowano chodników.

- Konieczne jednoznaczne oznakowanie ruchu samochodów na skrzyżowaniu ulic J. Słowackiego i ul. Gen S. Maczka

- Rekomendowane przekwalifikowanie skrzyżowania na rondo (najbezpieczniejszy rodzaj skrzyżowania) w połączeniu z wprowadzeniem adekwatnych znaków drogowych
- Przy wjeździe na stację wprowadzić przejście dla pieszych lub analogiczne oznakowanie nawierzchni sugerującej kontynuację chodnika
- Przy istniejącym przejściu dla pieszych, w rejonie stacji, pogłębić obniżenie krawężników

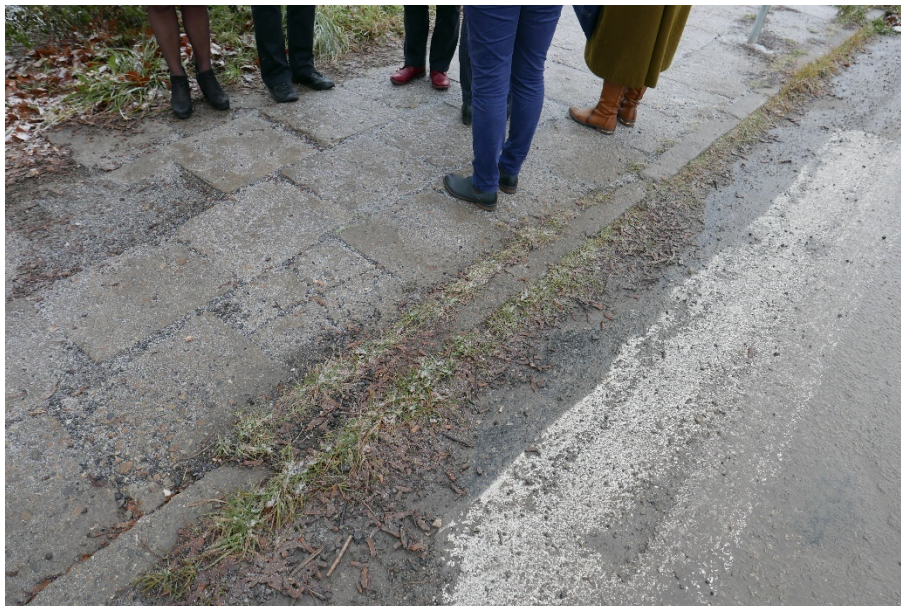
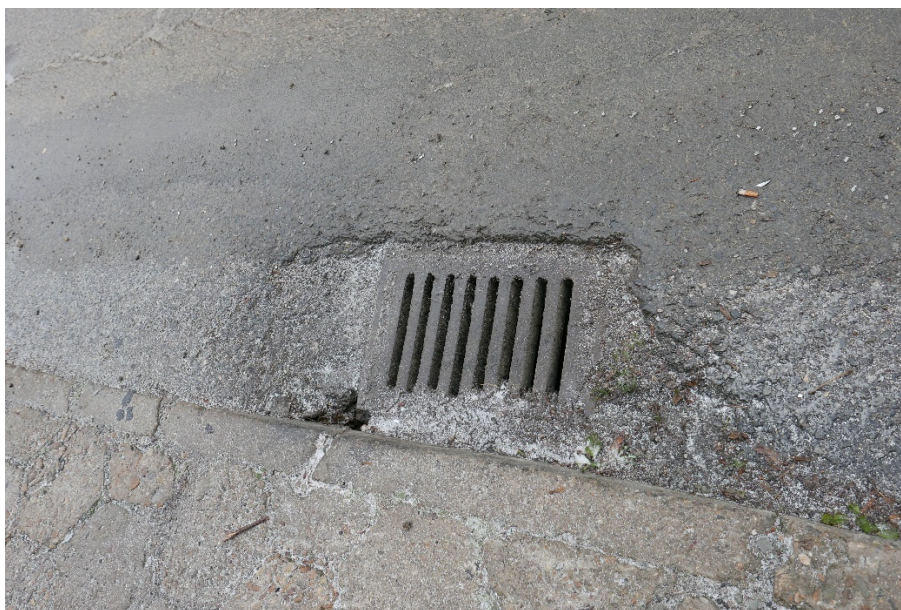
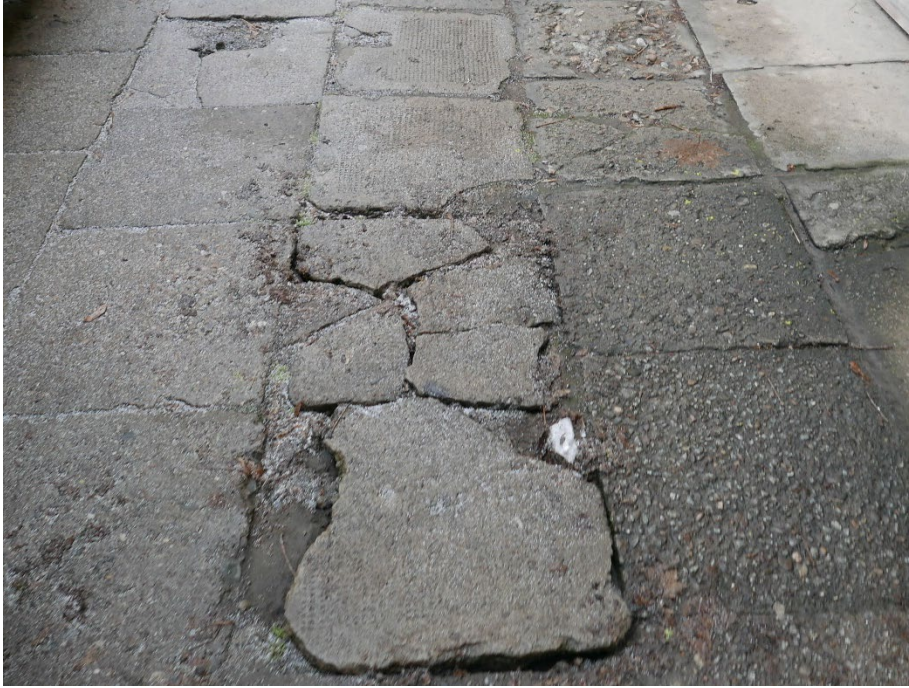
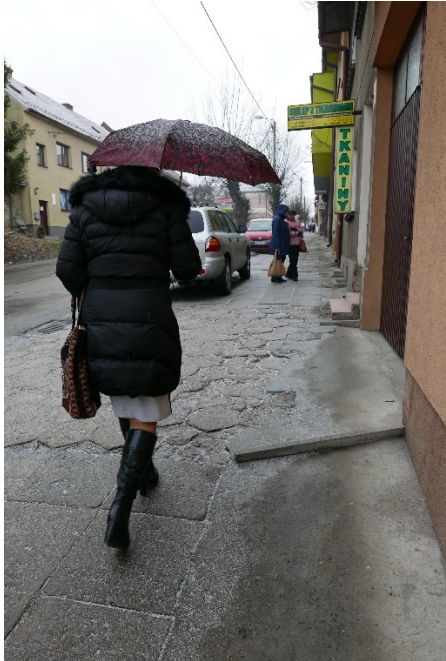
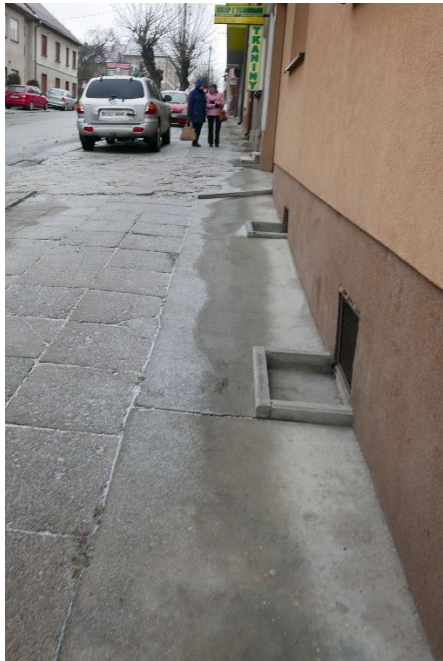
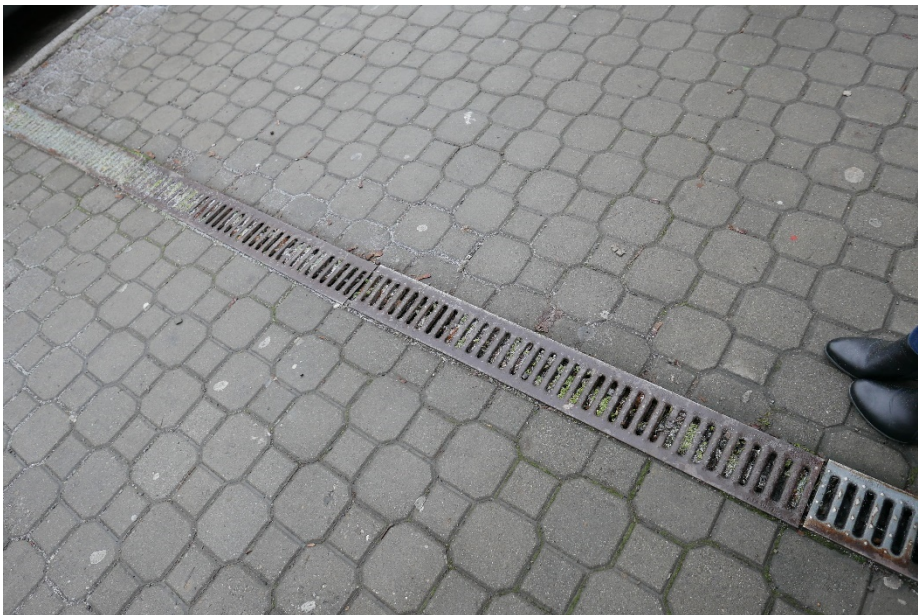
#### 9. Ulica gen S. Maczka – PRIORYTET

Nawierzchnia chodnika wzdłuż ul. Gen S. Maczka posiada liczne ubytki i wystające elementy. Wymaga wymiany wraz z przekryciami studzienek kanalizacyjnych, konieczne będzie wyprofilowanie obniżen chodników i krawężników w miejscach przejść dla pieszych. Elementy wystające z nawierzchni takie jak krawężniki, kanały odprowadzające wodę deszczową czy koryta odwadniające przekryte metalową kratą stanowią barierę w poruszaniu się po chodniku.

Na skrzyżowaniu ul gen S. Maczka z ul. Bł. ks. Dańkowskiego jest bardzo słaba widoczność, co utrudnia włączenie się do ruchu.

Przy przejściu dla pieszych w strefie rynku (kontynuacja ul. Gen S. Maczka) w okolicy Banku Spółdzielczego i w przy Galerii Jordanowskiej pozostawiono wysokie krawężniki.

- Kompleksowa wymiana nawierzchni chodnika przy ul gen. S. Maczka
- Elementy wystające z nawierzchni takie jak krawężniki, kanały odprowadzające wodę deszczową czy koryta odwadniające przekryte metalową kratą należy zdemontować lub dostosować do nowej nawierzchni.
- Na skrzyżowaniu ul. gen. S. Maczka z ul. Bł. ks. Dańkowskiego zamontować lustro poprawiające widoczność
- W strefie rynku obniżyć krawężniki i wyprofilować chodniki przy przejściach dla pieszych, w okolicy Banku Spółdzielczego i Galerii Jordanowskiej.

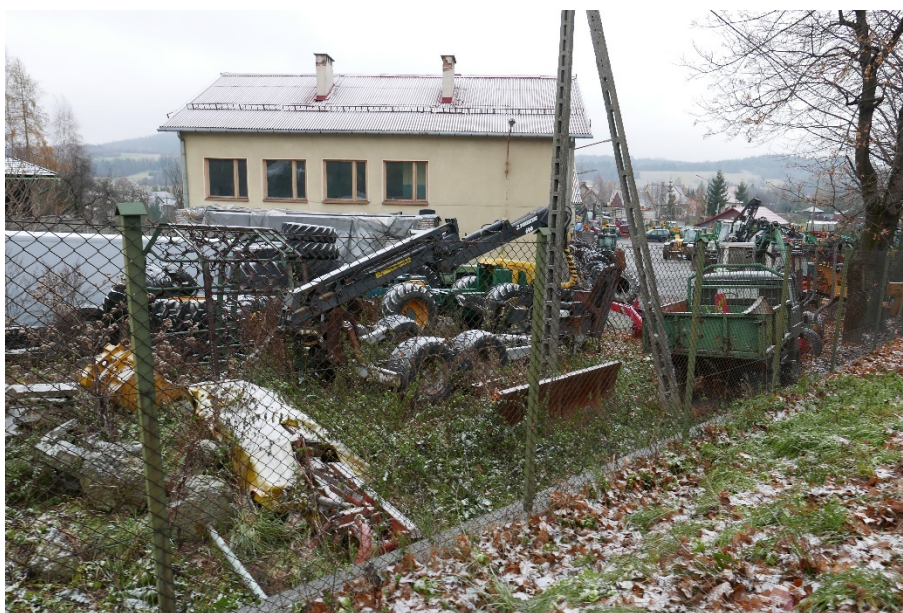
**10. Dawny dworzec PKS przy ul. gen. S. Maczka:**

Ażurowe ogrodzenie działki w aspekcie rodzaju prowadzonej działalności powoduje znaczące obniżenie walorów estetycznych obszaru przy ul. gen. S. Maczka. Widoczny chaos negatywnie wpływa na otoczenie.

- Podniesienie walorów estetycznych ul. Gen S. Maczka poprzez zamontowanie ogrodzenia nieprzeziernego lub częściowo przeziernego – po omówieniu zagadnienia z właścicielem inwestycji

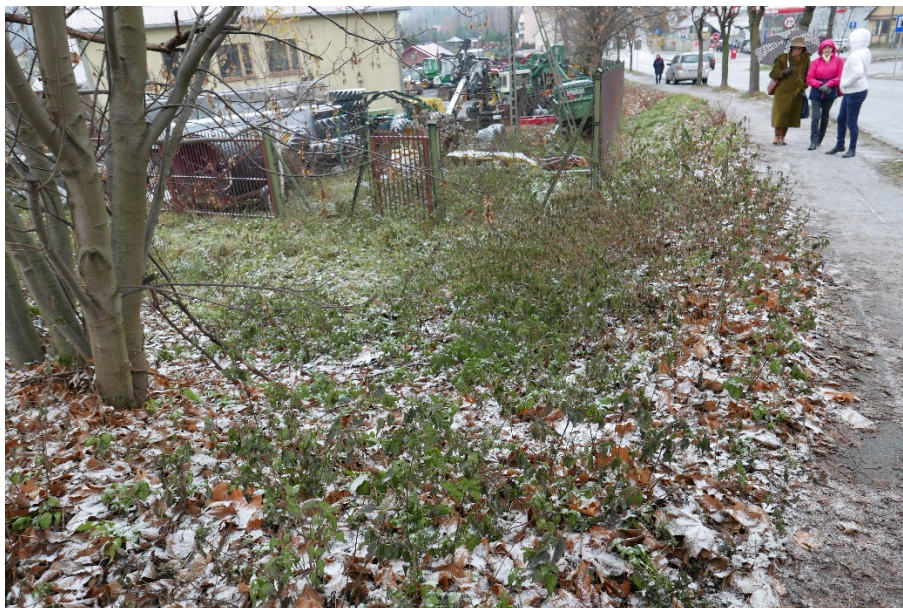
## 11. Pusta działka przy ul. gen. S. Maczka, w sąsiedztwie dawnego dworca PKS:

Pusta działka kształtem przypomina klin wcinający się między istniejące ogrodzenia. Jest to obszar, który nie został zagospodarowany. Mieszkańcy widzieliby tam teren rekreacyjny z ławkami, przyrządami do ćwiczeń i zielenią urządzoną.

- Rozpoznanie kwestii własnościowych tego terenu oraz zweryfikowanie możliwości wprowadzenia funkcji rekreacyjnej i zagospodarowania działki

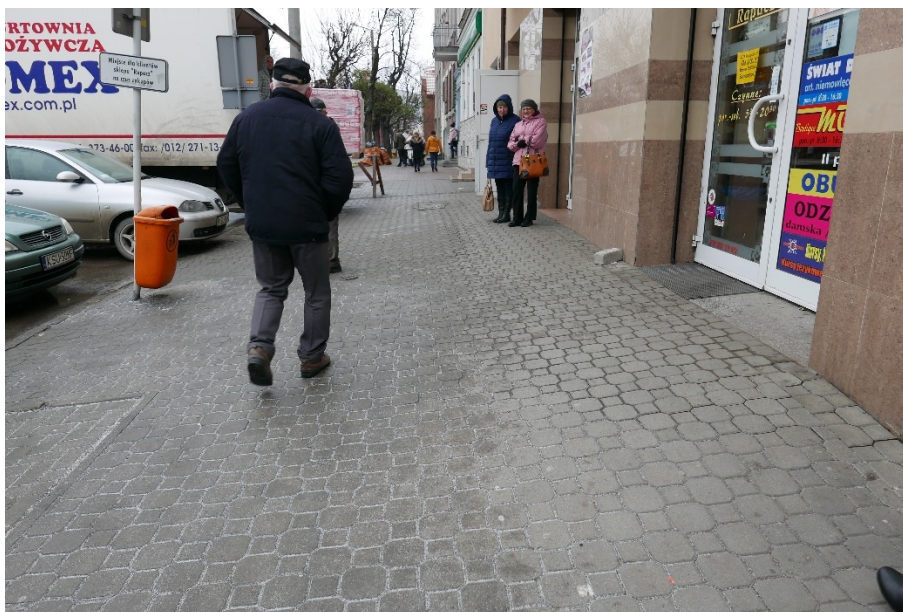
## 12. Pozostałe rekomendacje:

- Wzdłuż ulicy Kolejowej w strefie rynku rekomenduje się zniwelowanie spadku chodnika, który jest nachylony od budynków w stronę parkingu. Gdy jest ślisko, miejsce to staje się niebezpieczne.
